Verlandung und Regeneration eines Stauteiches

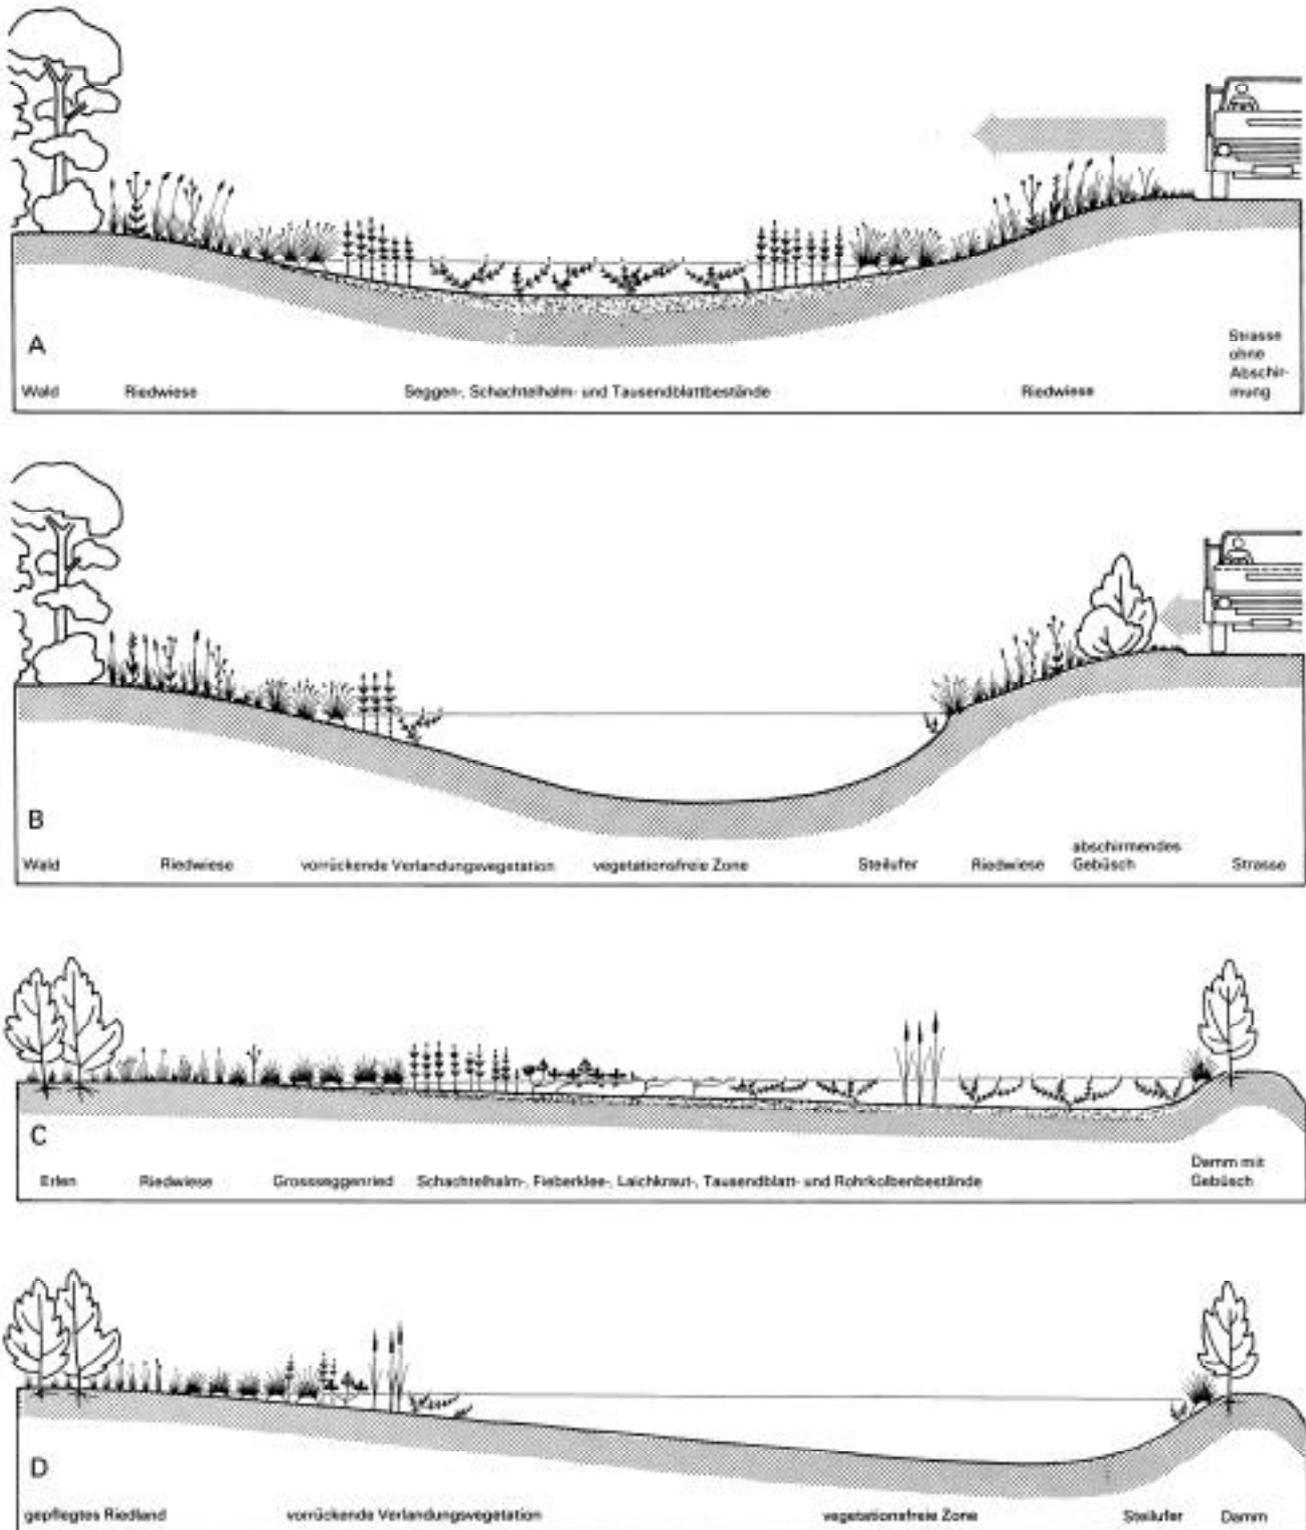
Abb. 30 Stauteich vor und nach der Regeneration. A und C zeigen den Teich im stark verlandeten Zustand. B und D geben die Situation nach der Ausbaggerung wieder. A und B sind Querschnitte. C und D Längsschnitte
